La planta de cemento Argos en Newberry, Florida, recibió una directiva de su equipo corporativo para mejorar los procedimientos y equipos de lubricación, pero necesitaba ayuda para comenzar. Con un Departamento de Procesos (Confiabilidad) en crecimiento, el equipo necesitaba orientación para realizar mejoras en los equipos y herramientas de lubricación para mantener los activos en el entorno altamente contaminado de la planta de cemento.

EL HARDWARE CREA UN CAMBIO CULTURAL EN ARGOS NEWBERRY

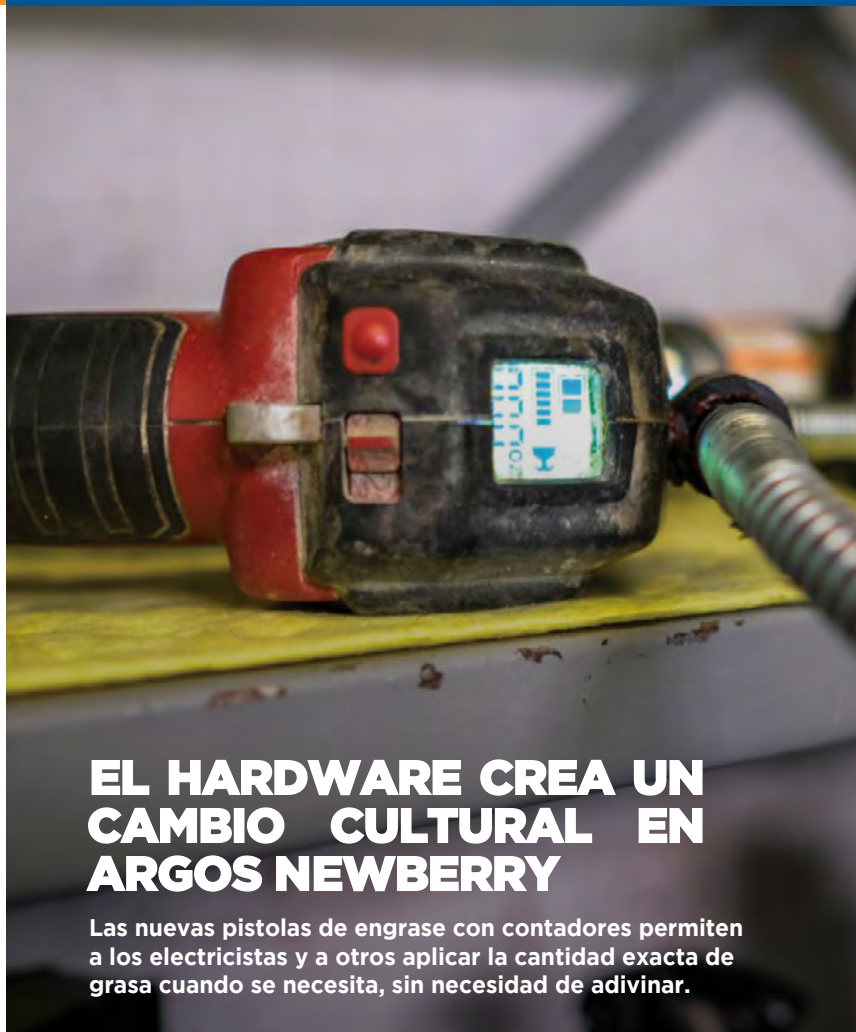
Las nuevas pistolas de engrase con contadores permiten a los electricistas y a otros aplicar la cantidad exacta de grasa cuando se necesita, sin necesidad de adivinar.

En la planta de Argos Newberry, algunas de las primeras mejoras que Noria ayudó a implementar estaban relacionadas con las prácticas de engrase y reengrase. En el pasado, el equipo de Argos había establecido intervalos de engrase en los motores eléctricos de una vez al año. Al examinar sus activos, quedó claro que algunos motores necesitaban reengrase más frecuente, al menos dos veces al año. Otra solución rápida fue cambiar de adivinar la cantidad correcta de grasa a conocer la cantidad adecuada mediante la adición de pistolas de engrase con contadores. El almacenamiento de la grasa también era un área de oportunidad.

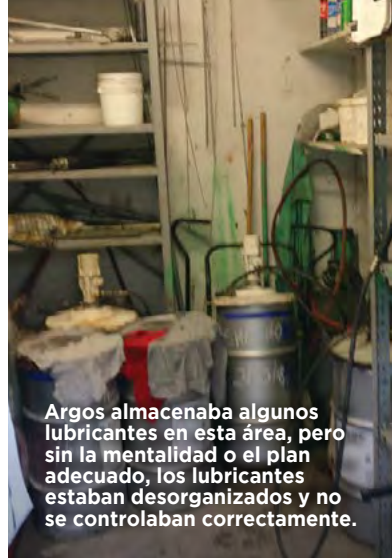
Argos almacenaba algunos lubricantes en esta área, pero sin la mentalidad o el plan adecuado, los lubricantes estaban desorganizados y no se controlaban correctamente.

Aunque la planta de Newberry tenía un área de almacenamiento designada para lubricantes de aceite, la grasa se almacenaba en una variedad de lugares, incluidos los maleteros de los camiones de servicio de los electricistas. El calor del sol de Florida estaba afectando el rendimiento de la grasa, por lo que una de las primeras recomendaciones de mejora fue designar un área de almacenamiento de grasa con condiciones menos severas. Esto ayudaría a evitar grandes cambios de temperatura o la exposición a contaminantes ambientales que afectan el rendimiento de las grasas almacenadas. La evaluación Ascend de Noria identifica "Mejoras Rápidas" como esta, junto con muchas más oportunidades.

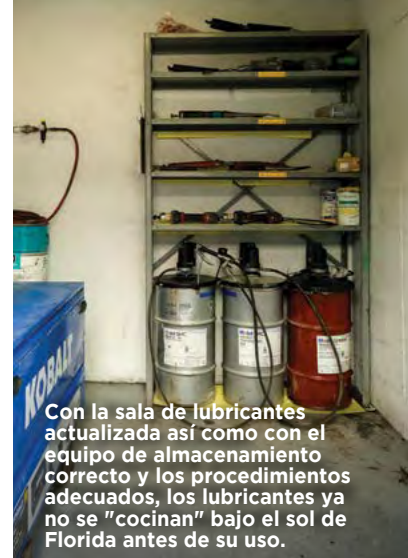
Con la sala de lubricantes actualizada así como con el equipo de almacenamiento correcto y los procedimientos adecuados, los lubricantes ya no se "cocinan" bajo el sol de Florida antes de su uso.

Cuando se identificó el problema del almacenamiento de grasa, la planta de Newberry pudo abordar estas preocupaciones rápidamente al designar un área de almacenamiento de grasa dentro de un espacio existente en la planta. Mejoras como esta pueden ofrecer excelentes retornos de inversión porque no siempre requieren gastos significativos adicionales.

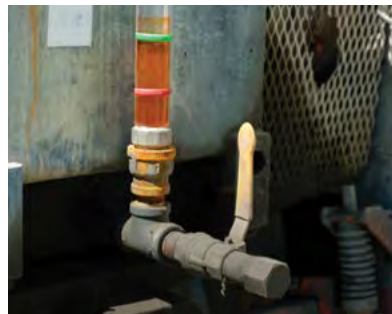
Un indicador de nivel de columna proporciona un indicador visual simple que cualquiera puede entender con sus bandas verdes y rojas. El respiradero conectado también ayuda a proteger el depósito de contaminantes.

Para John y su equipo, la mejora de una varilla medidora a un indicador de nivel columnar en muchas máquinas fue un gran avance.

"Hace que sea más fácil para la persona que no sabe lo que está buscando," dijo John. "Si tomas a alguien de la oficina principal o que no se ocupa de la lubricación y pasa junto a una caja de engranajes que tiene una varilla medidora, no va a pensar en ello. Pero si tiene un gran indicador visual con líneas rojas y verdes claras — y todos saben que el verde es bueno y el rojo es malo — puede entenderlo sin siquiera saber realmente lo que está mirando."
